## Vitusbad Everswinkel | Ein Objektbericht

Vorstellung der Schadensbilder und  
der umgesetzten Sanierungsmaßnahmen

Vorstellung durch Dipl.-Ing. (FH) Architekt Markus Schöfbeck

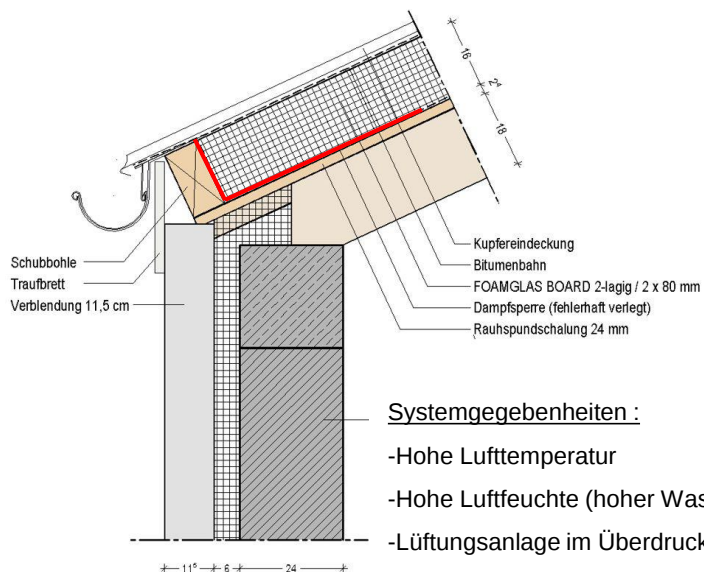
## Dauerhafte Probleme im Dachaufbau :

- Fortschreitende Zerstörung der Holzbauteile
- möglicher Stabilitätsverlust (Statik)
- möglicher Schimmelpilzbefall (Gesundheit)

Roter Pfeil: 8 X 8 Kantholz  
grüner Pfeil: gespundete Schalung  
gelber Pfeil: bituminöse Dampfsperre  
blauer Pfeil: Schaumglasdämmung

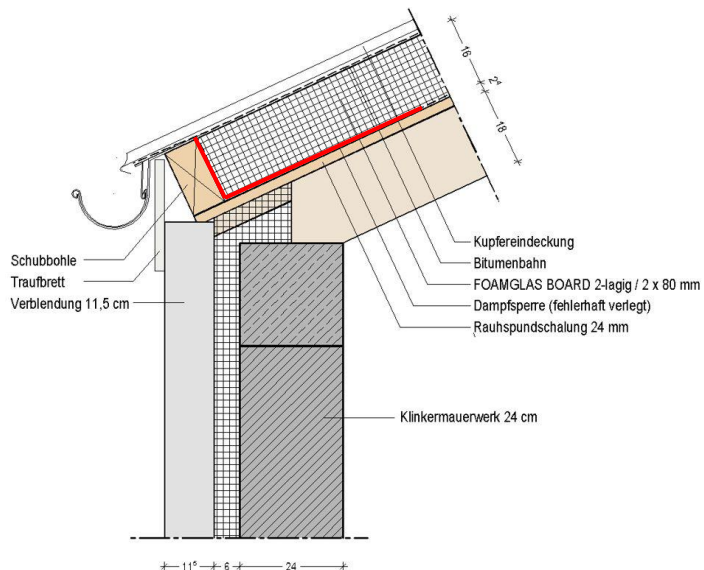
## Dauerhafte Probleme im Dachaufbau :

- keine vollflächige Bitumenverklebung des Dämmstoffes mit der Deckbahn
- kapillarer Wassereintritt in den Dämmstoff
- fortschreitende Frostschäden
- dauerhafte und fortschreitende Schädigung des Haftverbundes Dachhaut zum Unterdach
- kein konstruktiver Längenausgleich in der Kupferbekleidung

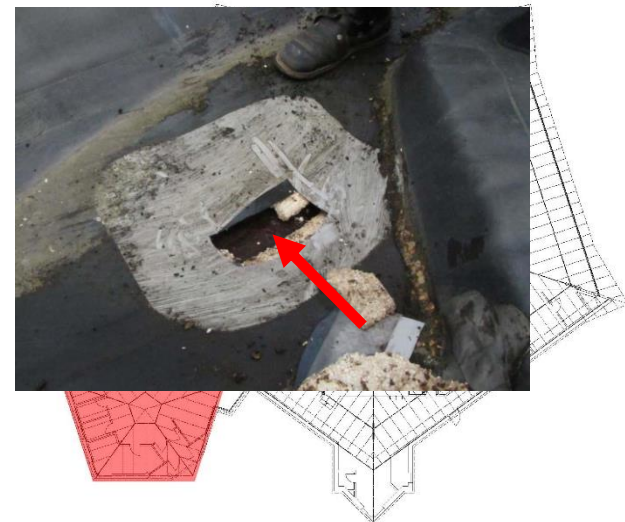
1: Kunststofffolienabdichtung  
2: Schaumglasdämmung  
3: Kupfertraufblech  
4: bituminöse Abdichtung des Zeltdaches

## Schäden an der Dachausführung :

- brüchige Dachbahnen, mehrlagig nachgearbeitet
- Mangelhafte Anschlüsse zu aufgehenden Bauteilen
- Mangelhaft verlegte Dämmstoffe, ohne Fixierung
- nicht fachgerechte Fixierung der Dachbahnen
- ungenügende Anschlusshöhen
- unterdimensionierte Dachabläufe
- durchfeuchtete Dämmstoffschichten im Flachdach

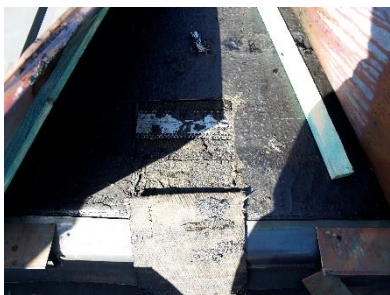
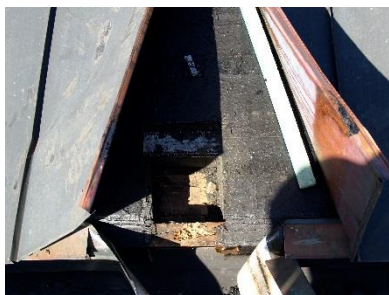
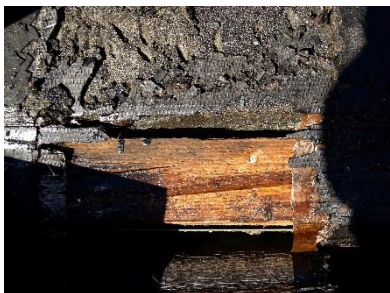
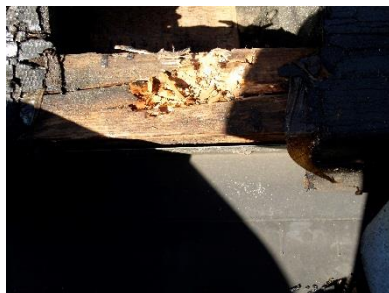
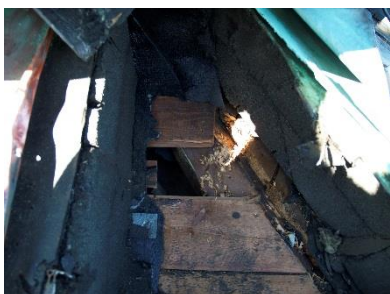
Im Ortstermin vom 20-03-2014 zeigten sich ähnliche Schadensbilder im Bereich der Dachbauteile. Die aufgezeigte Problematik der fortschreitenden Frostschäden im Bereich der Foamglas-Dämmstoffe ist auch hier deutlich zu erkennen.

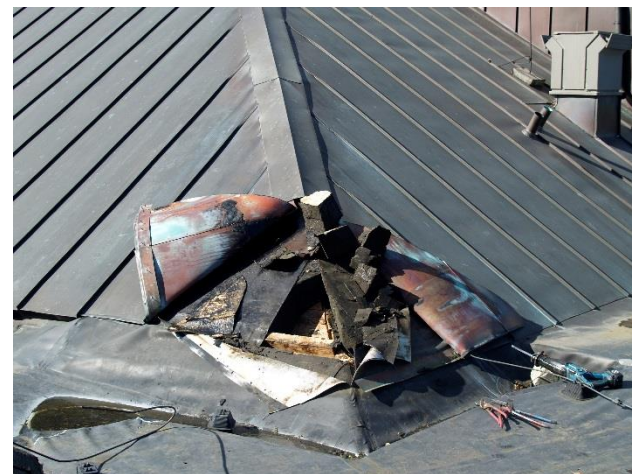
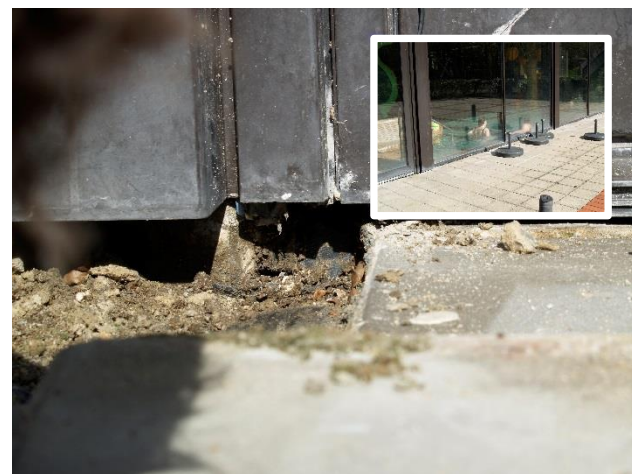
Zusätzlich wurden die Fassadenbauteile in Augenschein genommen. Die vorgefundene Situation lässt auch hier das Fehlen einer qualitativen Abdichtung im Sockelbereich der Fensterfassade vermuten.

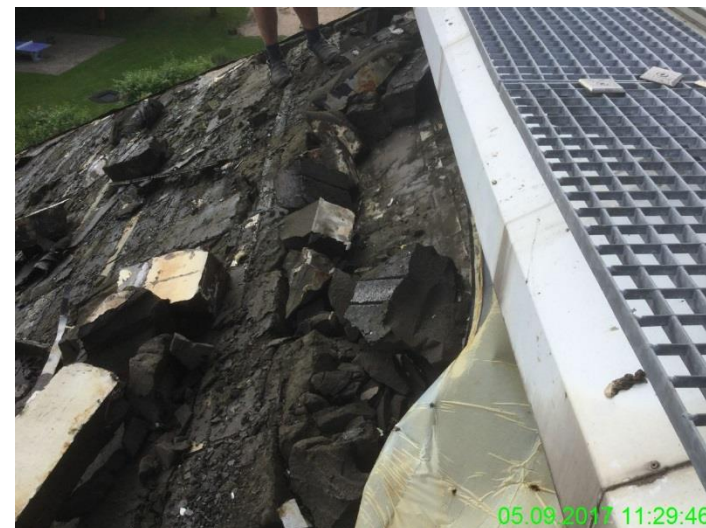
Lösen der  
Blechabdeckung mittels  
Kran und Schneidgerät

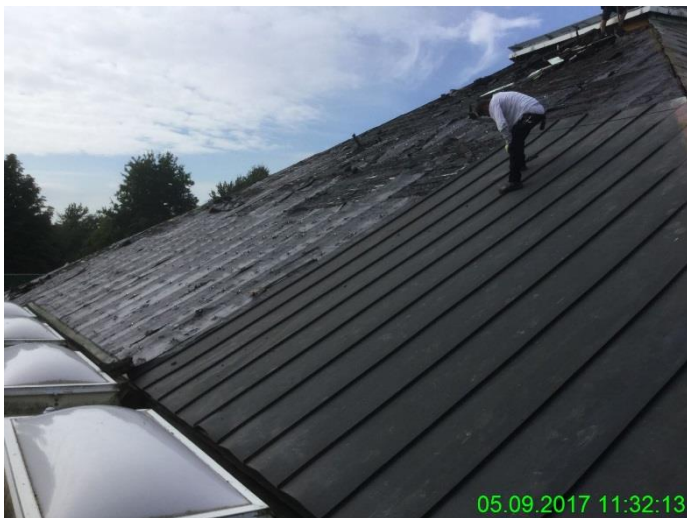
Lösen des  
Foamglasdämmstoffes

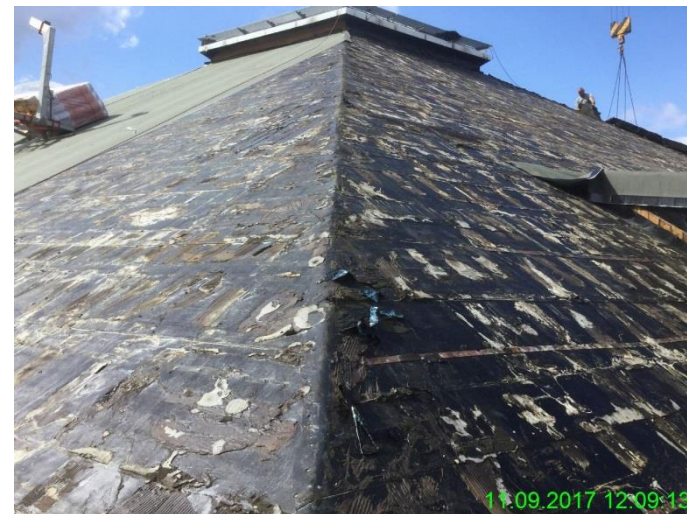
Teilabriss der Kupferschicht

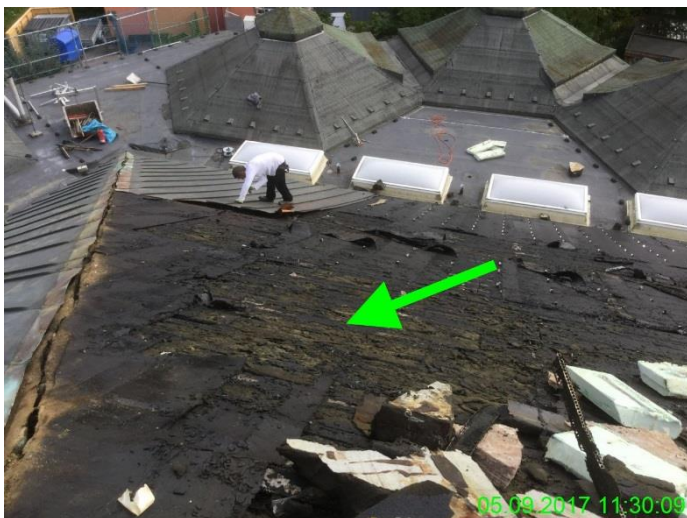
Erkennbare Frostschäden  
an der Oberfläche des  
Dämmstoffes

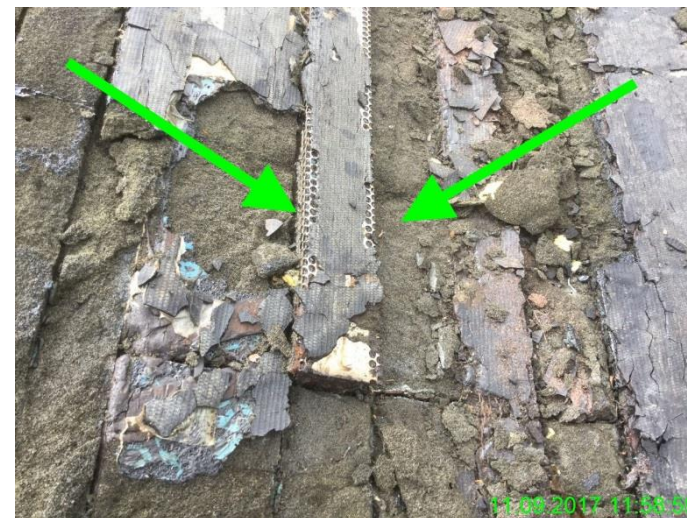
Blick auf die eingeschlagenen  
Haftschienen
