## Dachsanierung: Sturm-, Hagelschäden, Befestigungstechnik

12. KlempnerTreff 27.03.2022  
Sturm-, Hagelschäden, Befestigungstechnik

Unwetter - Kissing

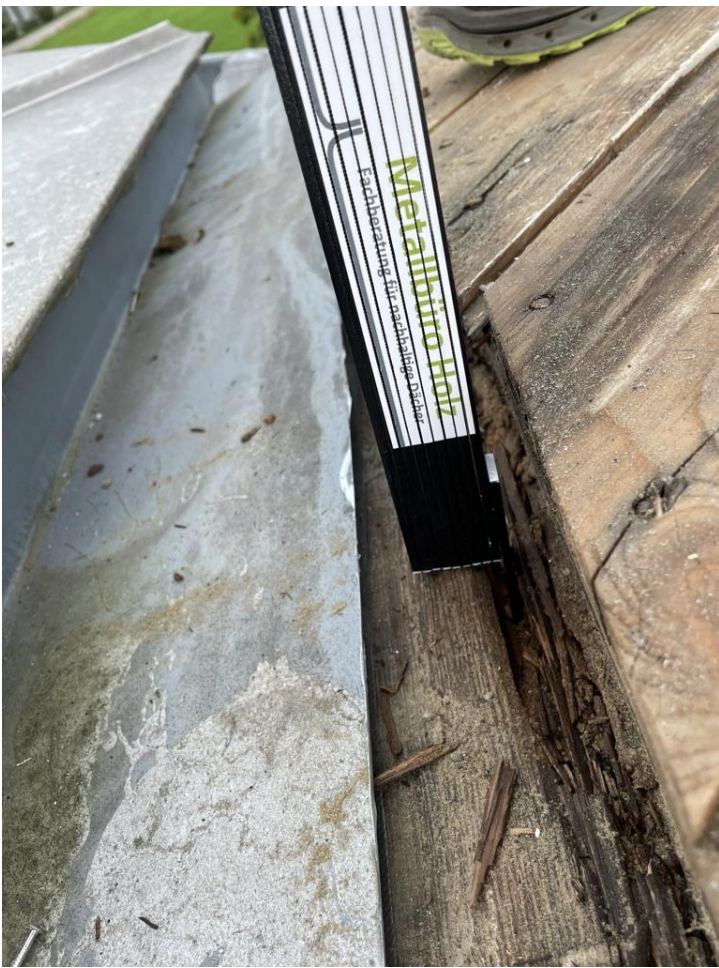
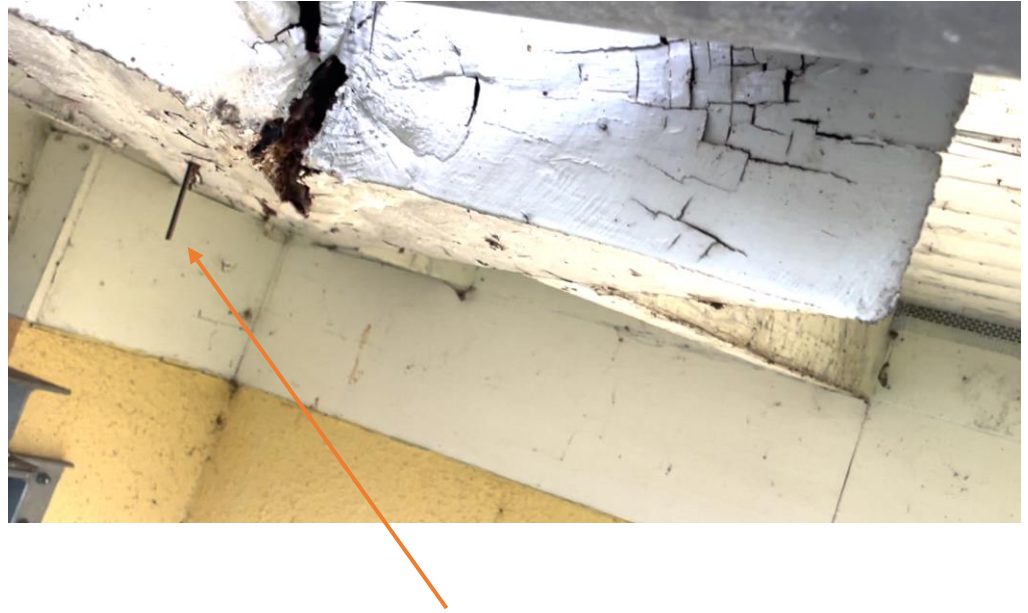
Das war vorher geschehen:  
im Jahr 2021: Teilsanierung der Kehlrippen wegen Fäulnis Kehlsparren

Zollstock ließ sich vollständig durch den 15cm hohen Kehlsparren durchstecken

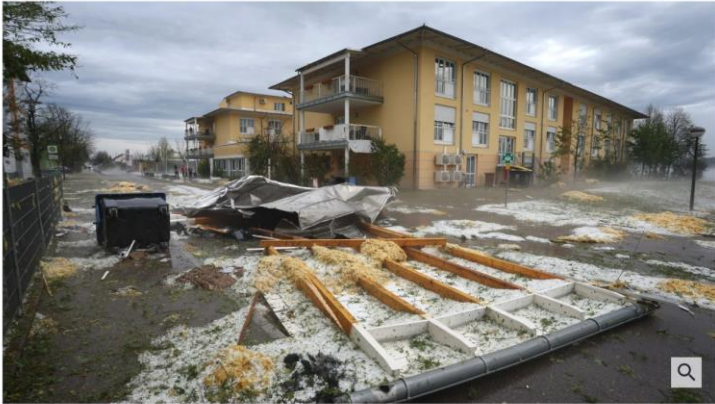
Ein vom Sturm abgetragenes Dach eines Seniorenheims liegt neben einer umgestürzten Mülltonne auf einem Parkplatz. Foto: Karl-Josef Hildenbrand/dpa (Foto: dpa)

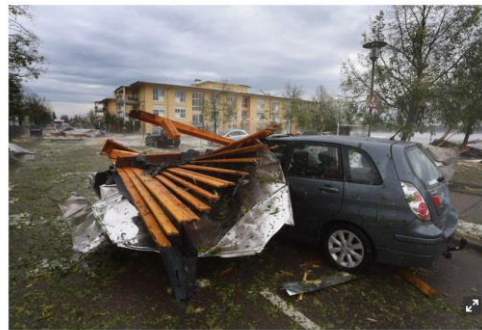
Ein vom Sturm abgetragenes Dach eines Seniorenheims liegt auf einem Parkplatz auf einem Auto. © dpa / Karl-Josef Hildenbrand/dpa

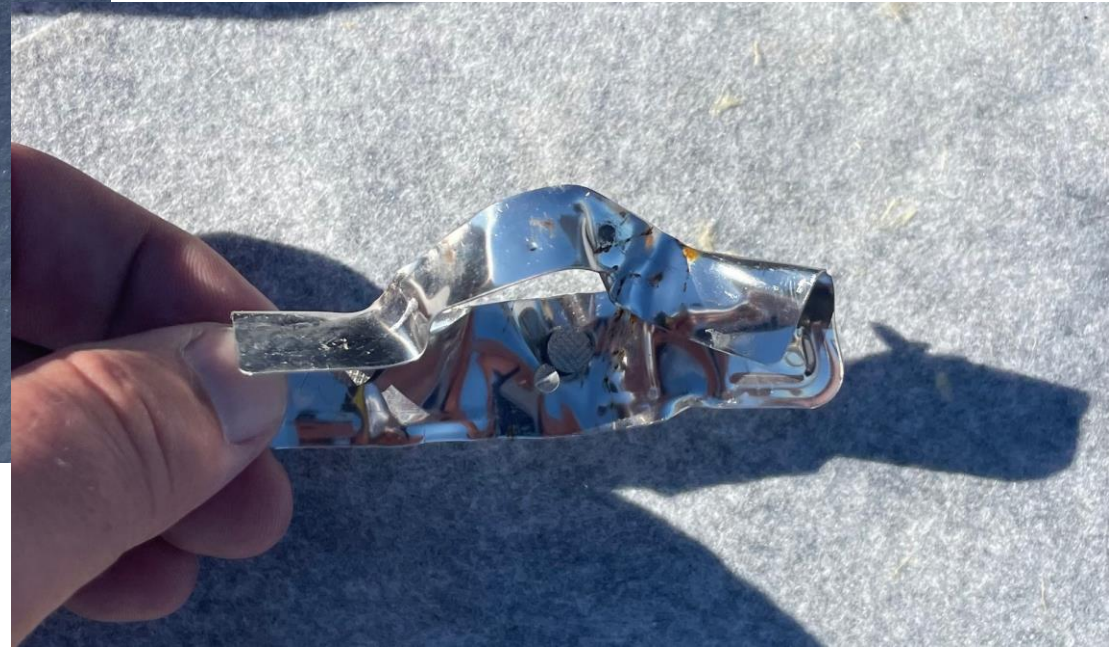
Fotos von der Folgewoche – Schadensbilder von Haften

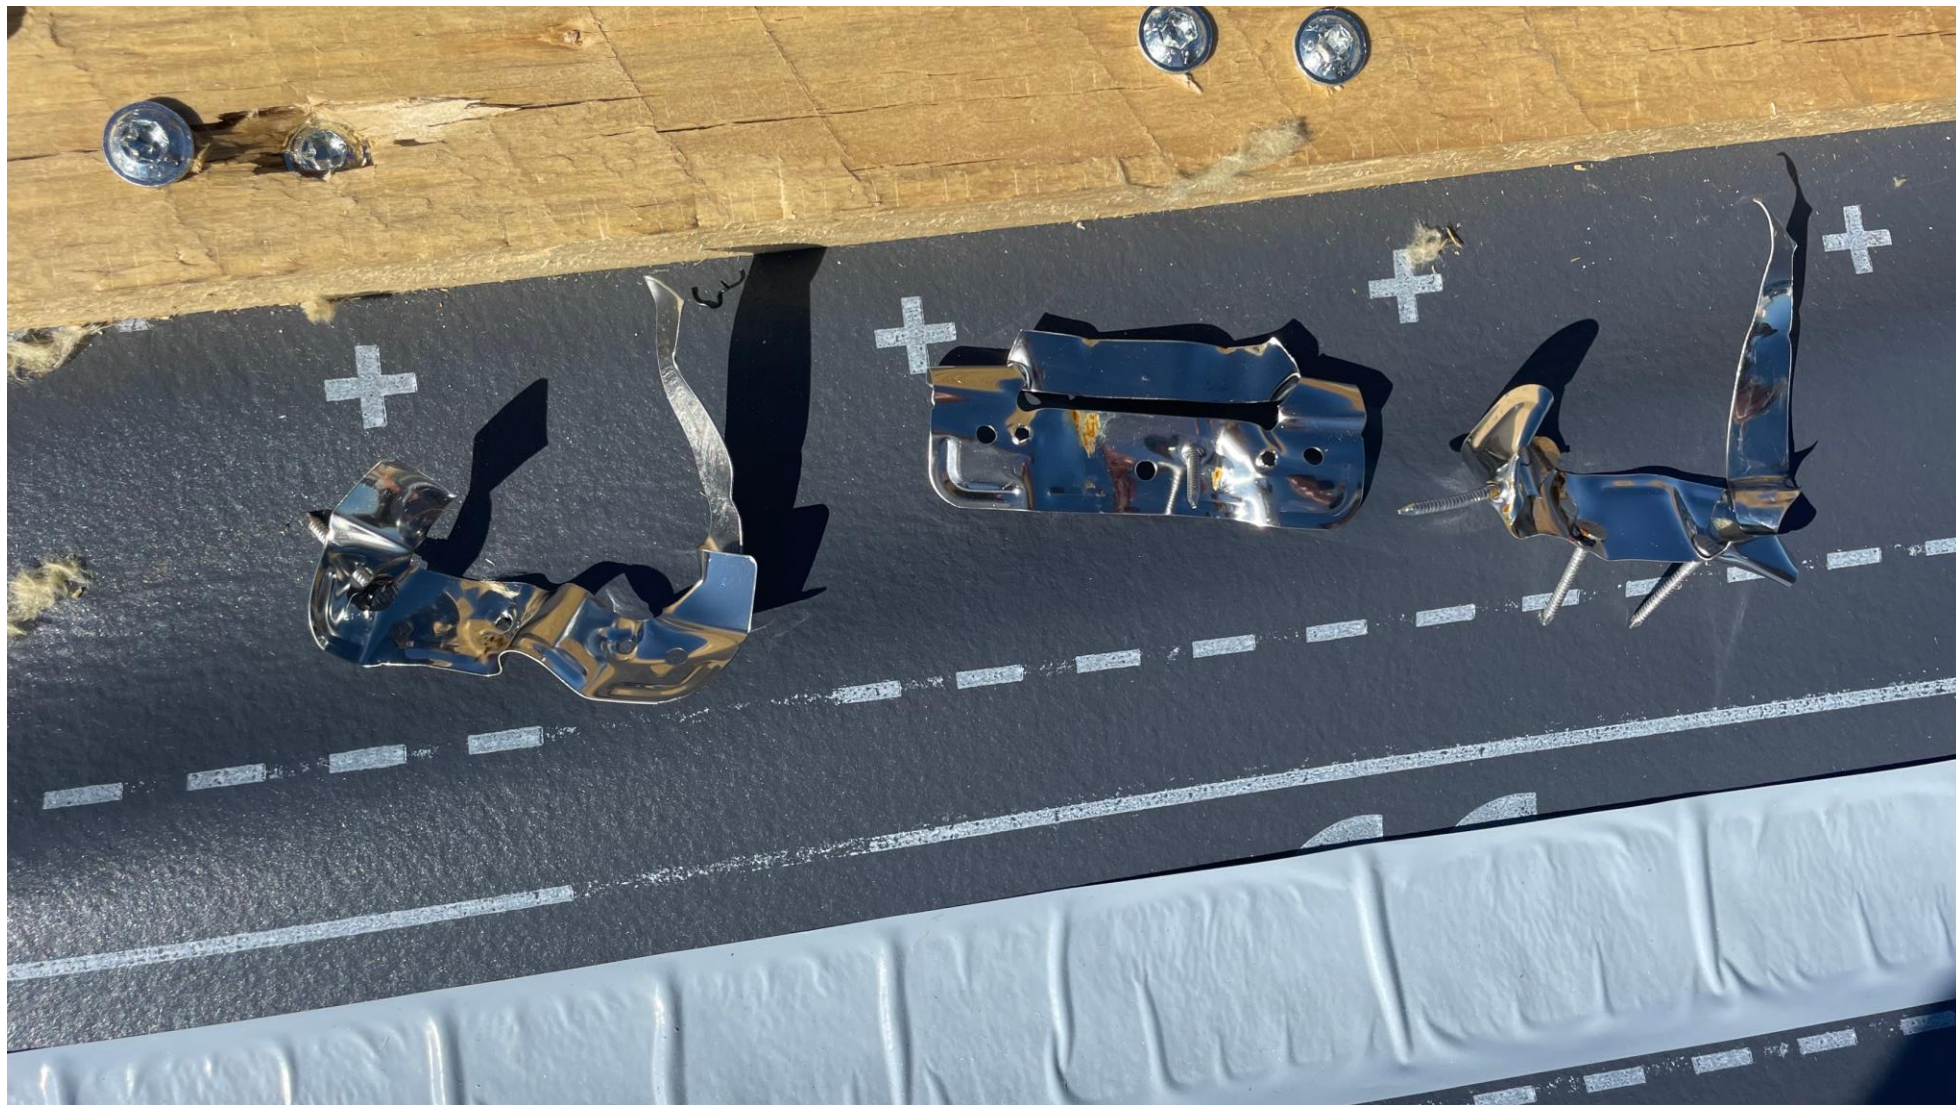
Fotos von der Folgeweche – unterschiedliche Versagensarten der Schiebehaften
