## Vitusbad Everswinkel | Ein Objektbericht

Vorstellung der Schadensbilder und  
der umgesetzten Sanierungsmaßnahmen

Vorstellung durch Dipl.-Ing. (FH) Architekt Markus Schöfbeck

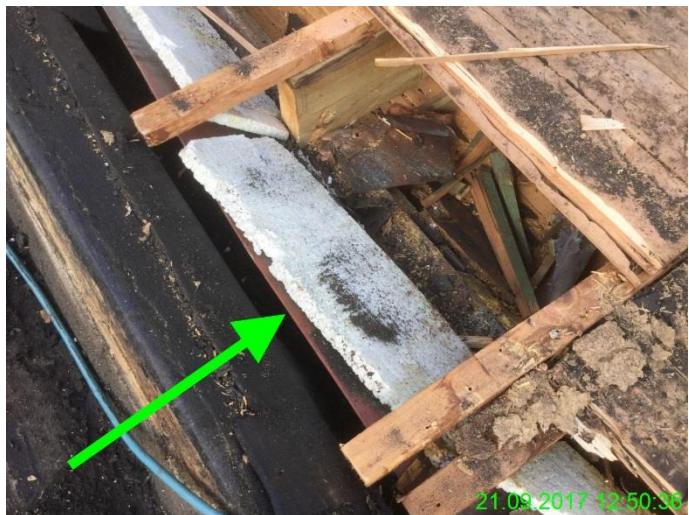
Ehemalige Dachrinne des ursprünglichen Baukörpers

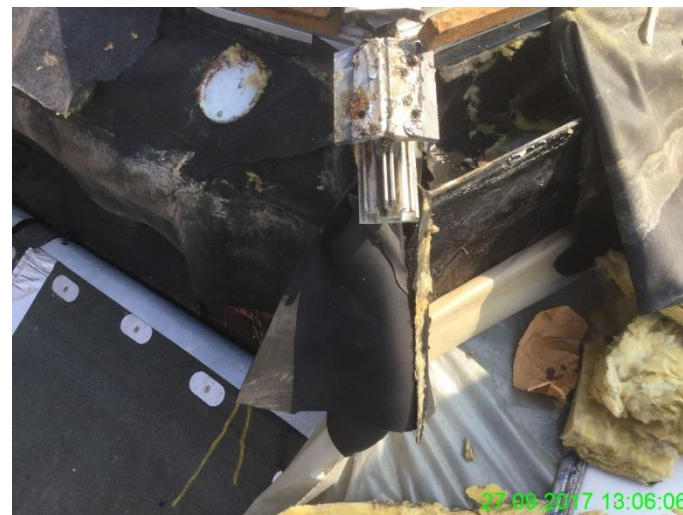
Fehlende Verbindung der Dampfsperre an die Lichtkuppel

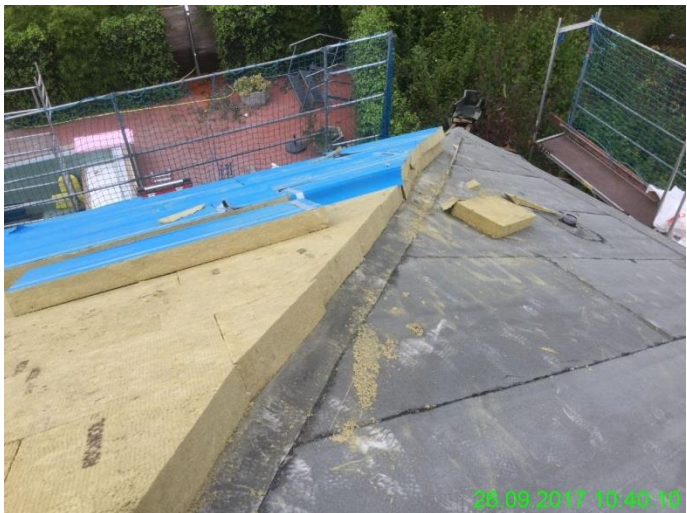
Auflegen des neuen Dämmpaketes

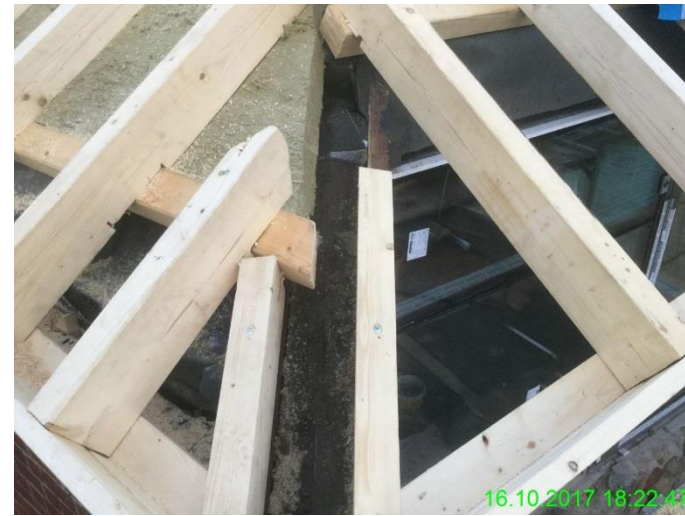
2lagiger Aufbau, inkl. Kaschierung

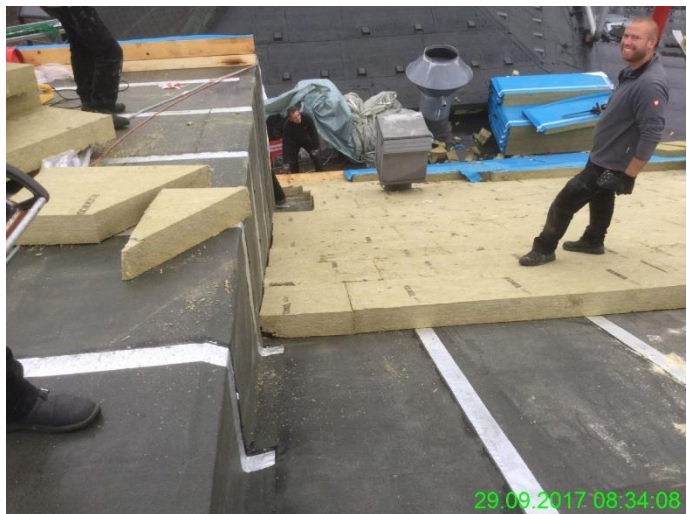
Anarbeiten an die Gaube

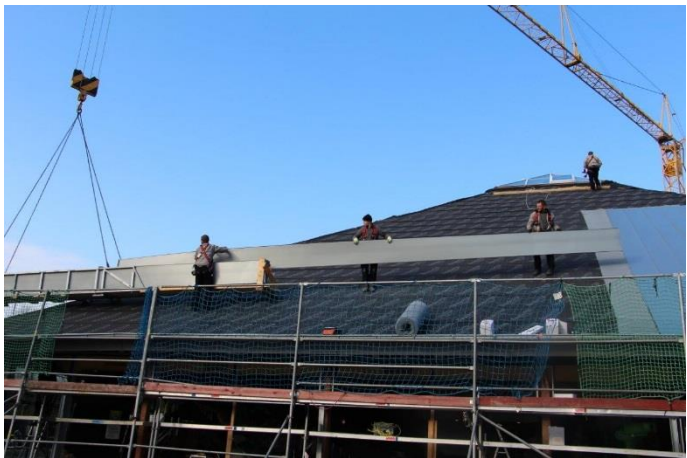
Einschwenken der Blechpakete

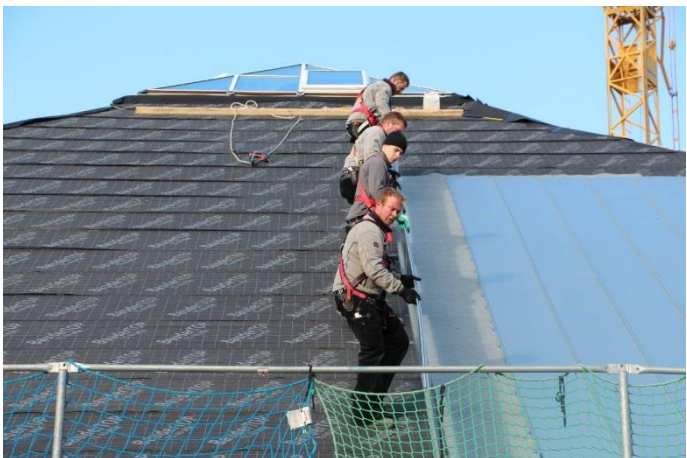
Auflage der Bleche
