## Vitusbad Everswinkel | Ein Objektbericht

Vorstellung der Schadensbilder und  
der umgesetzten Sanierungsmaßnahmen

Vorstellung durch Dipl.-Ing. (FH) Architekt Markus Schöfbeck

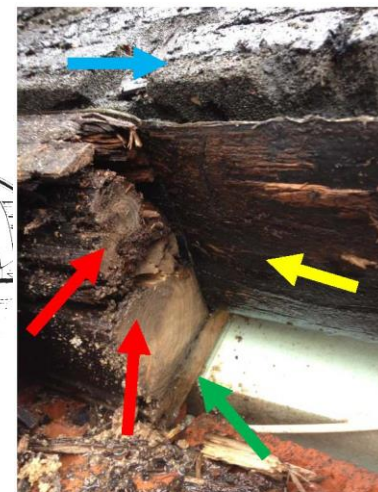
Roter Pfeil: 8 X 8 Kantholz  
grüner Pfeil: gespundete Schalung  
gelber Pfeil: bituminöse Dampfsperre  
blauer Pfeil: Schaumglasdämmung

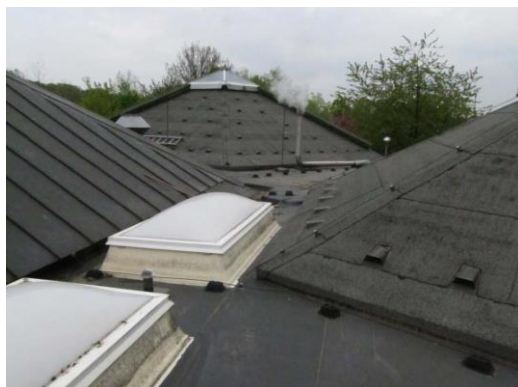
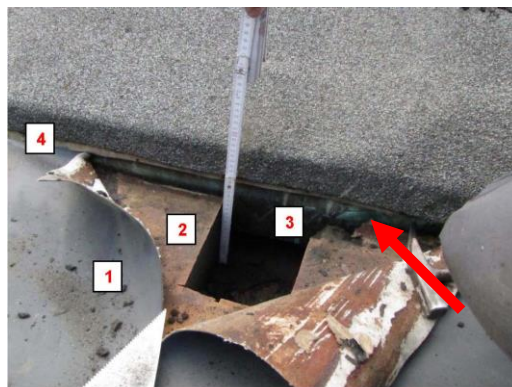
1: Kunststofffolienabdichtung  
2: Schaumglasdämmung  
3: Kupfertraufblech  
4: bituminöse Abdichtung des Zeltdaches

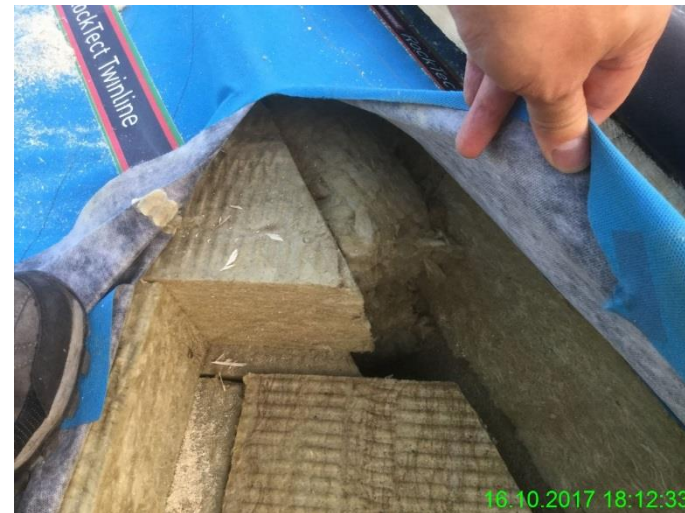
Schließen der Gratkanten

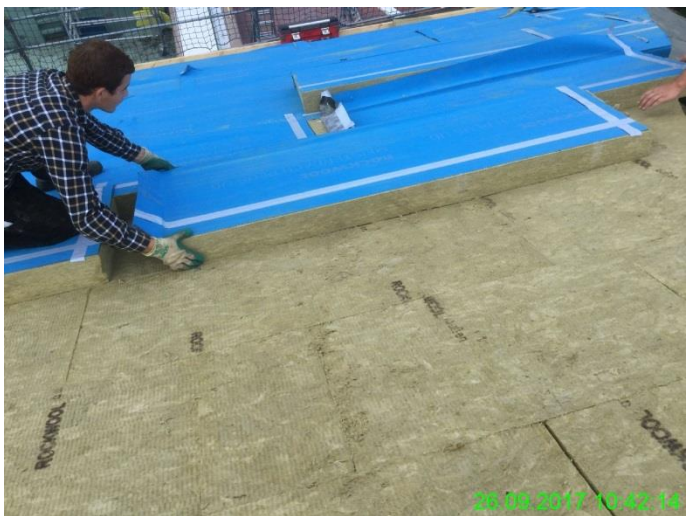
Montage des neues Dachrandes

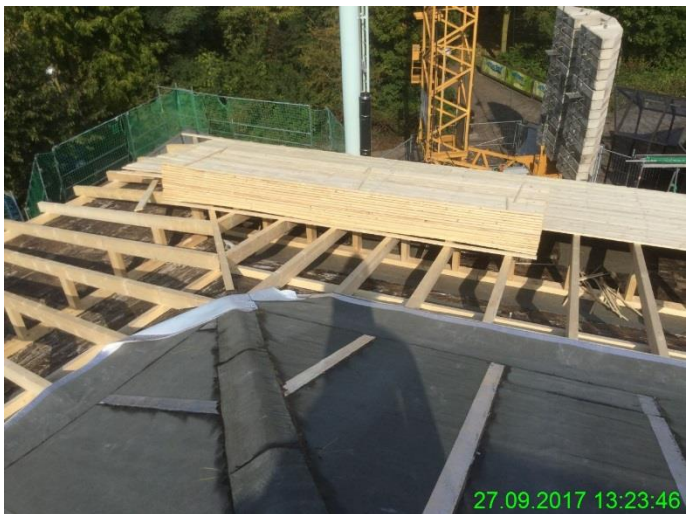
Aufdopplung der Gaube

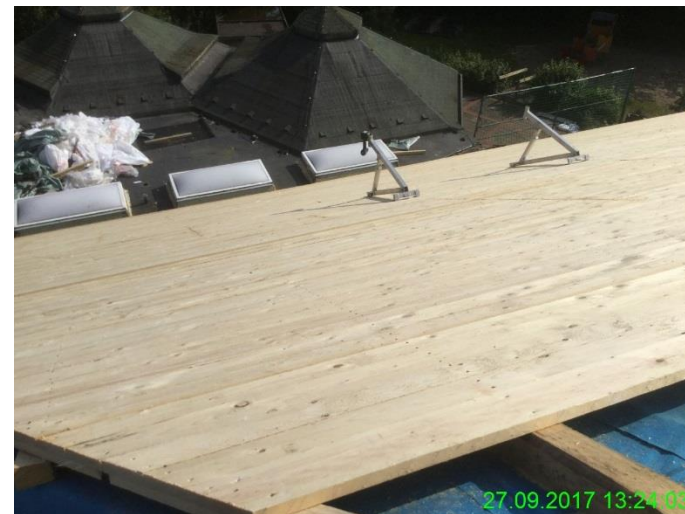
Schaalungsebene

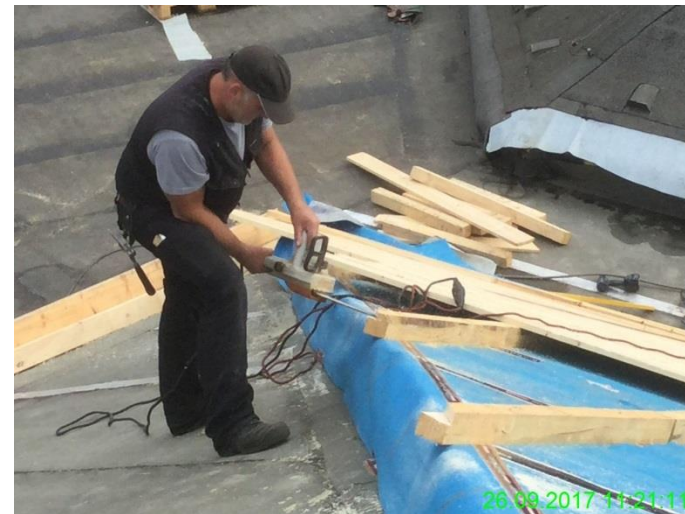
Ausbilden der Gratübergänge

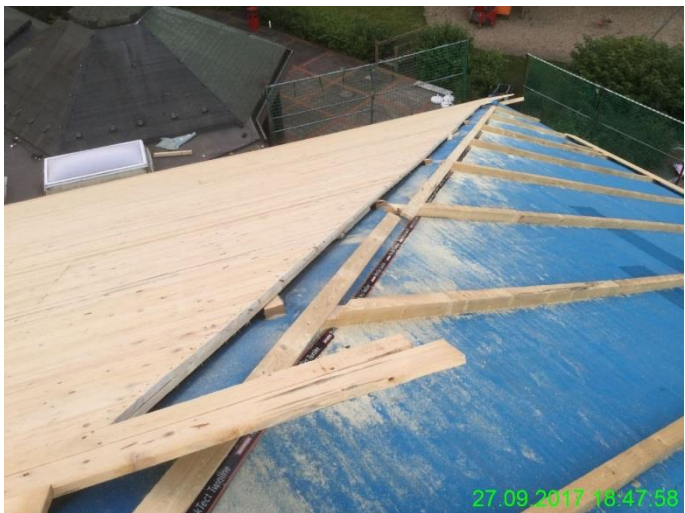
Belüftung auch über den Grat

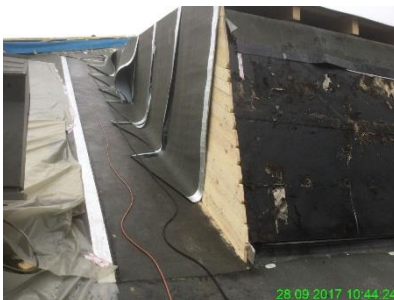
Übergang Dach/Gaube

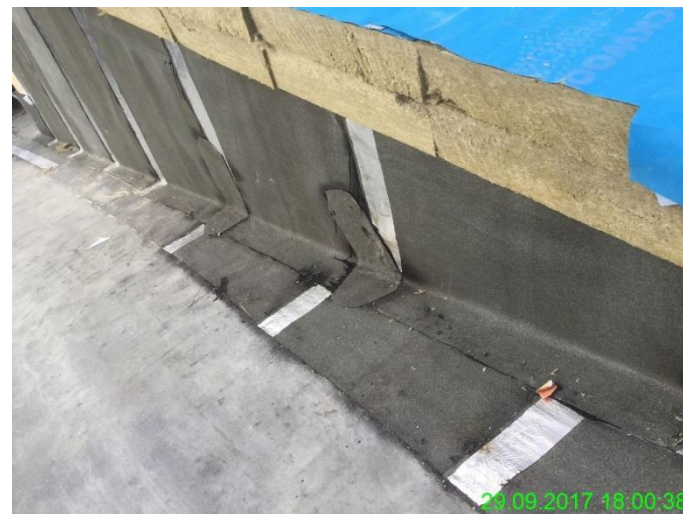
Durchgängige Belüftung

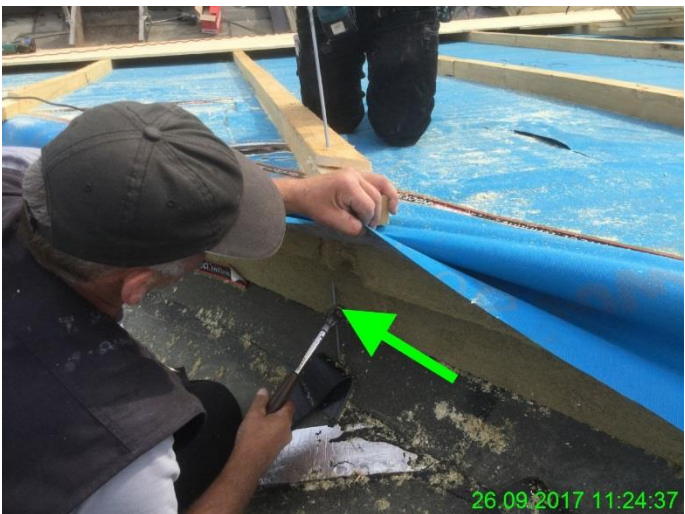
Kontrolle der Verschraubungen

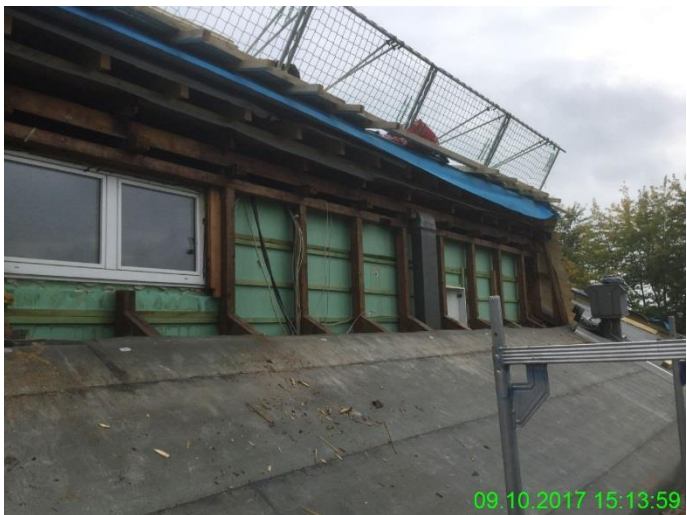
Verkleidung der gesamten Gaube mit neuer Schalung, neuer Dampfsperre und neuem Dämmbau.

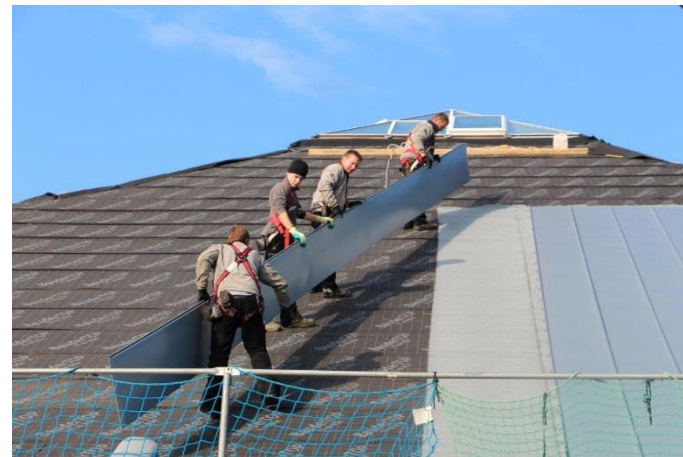
Scharenlänge 11m

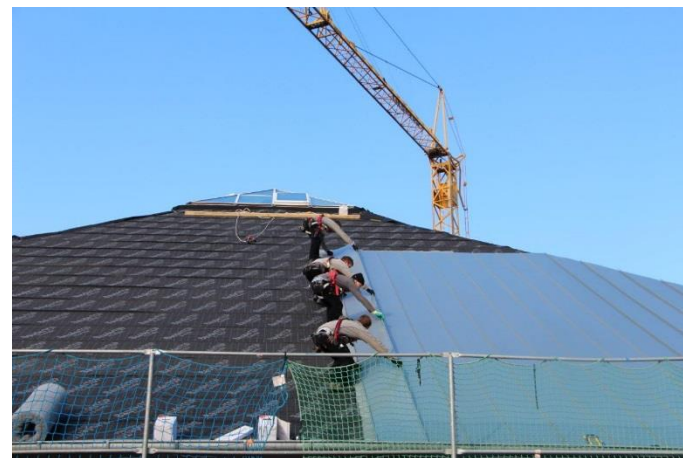
Teamarbeit bei der Blechauflage

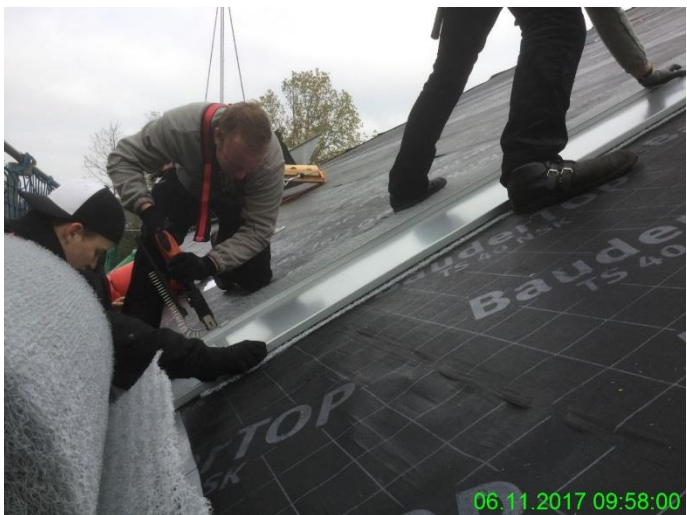
Ansatz der ersten Bleckelemente

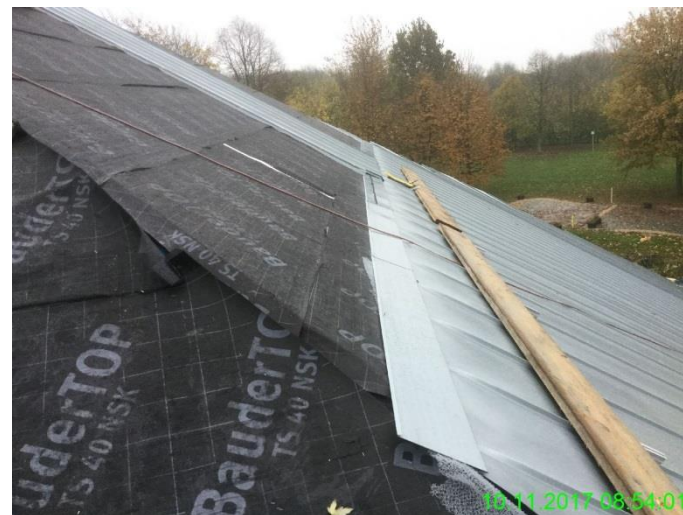
Scharentrennung nach 11m

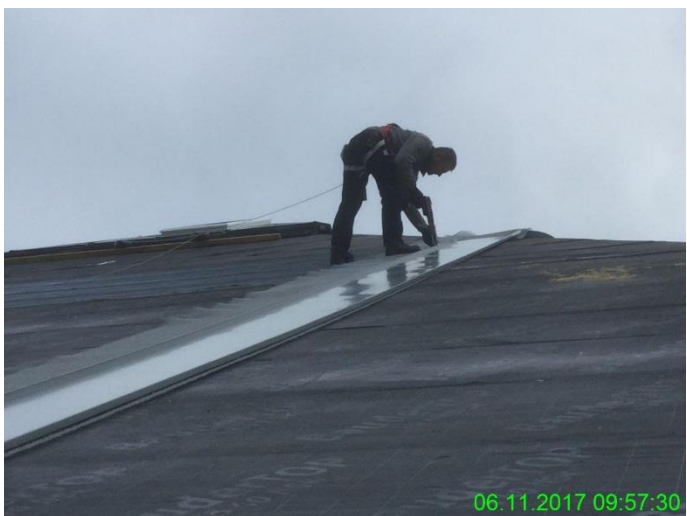
Befestigung nach Haftenplan

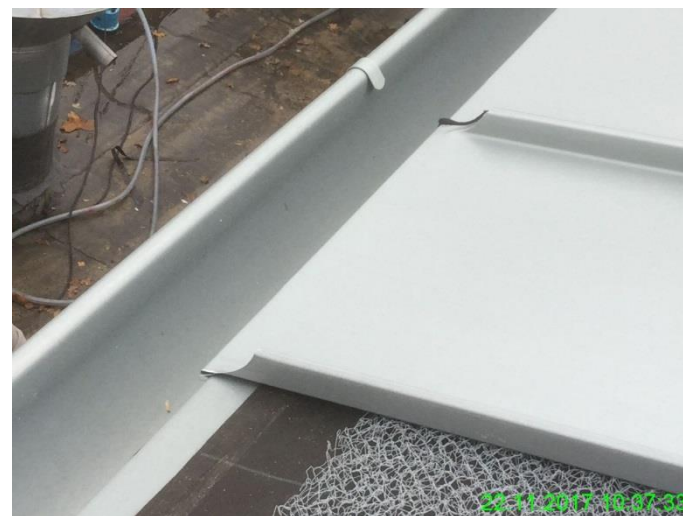
Traufpunkt mit Längenausgleich und Strukturbahn

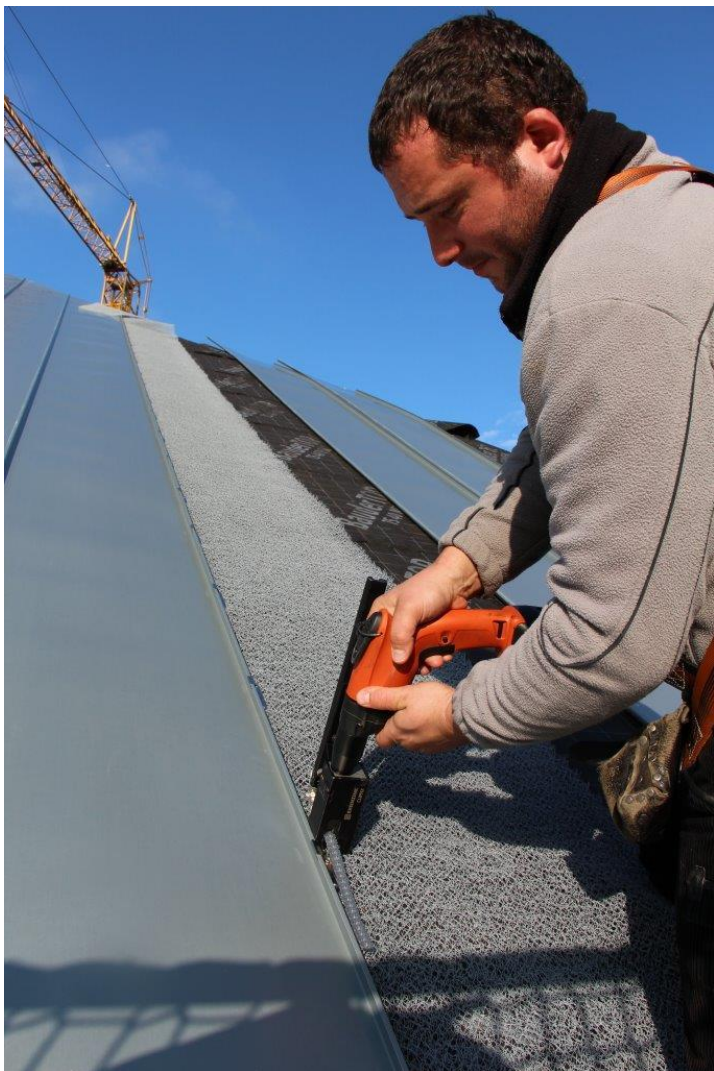
Haftenauftrag

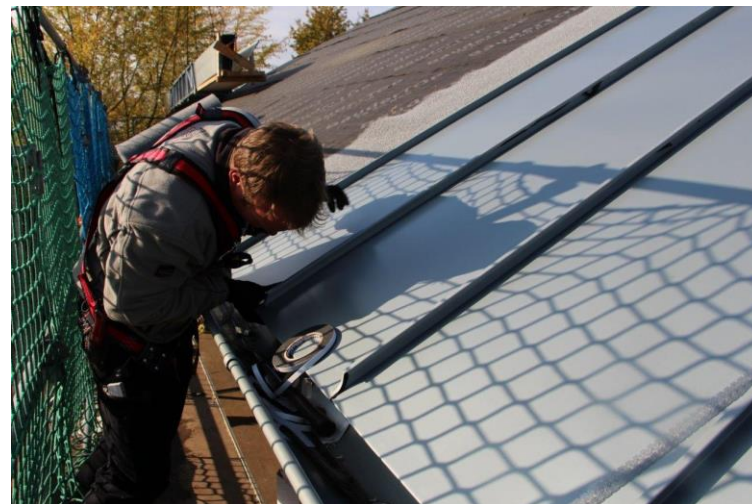
Traufbearbeitung

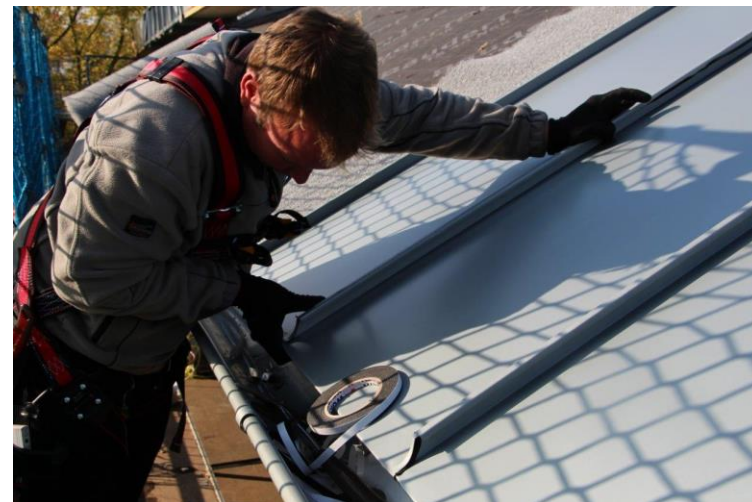
Einlage mit Dichtungsband
